COMO ESTÃO AS ESTRADAS

LITORAL NORTE (Santa Maria-Capão da Canoa)

LITORAL SUL (Santa Maria - Cassino)

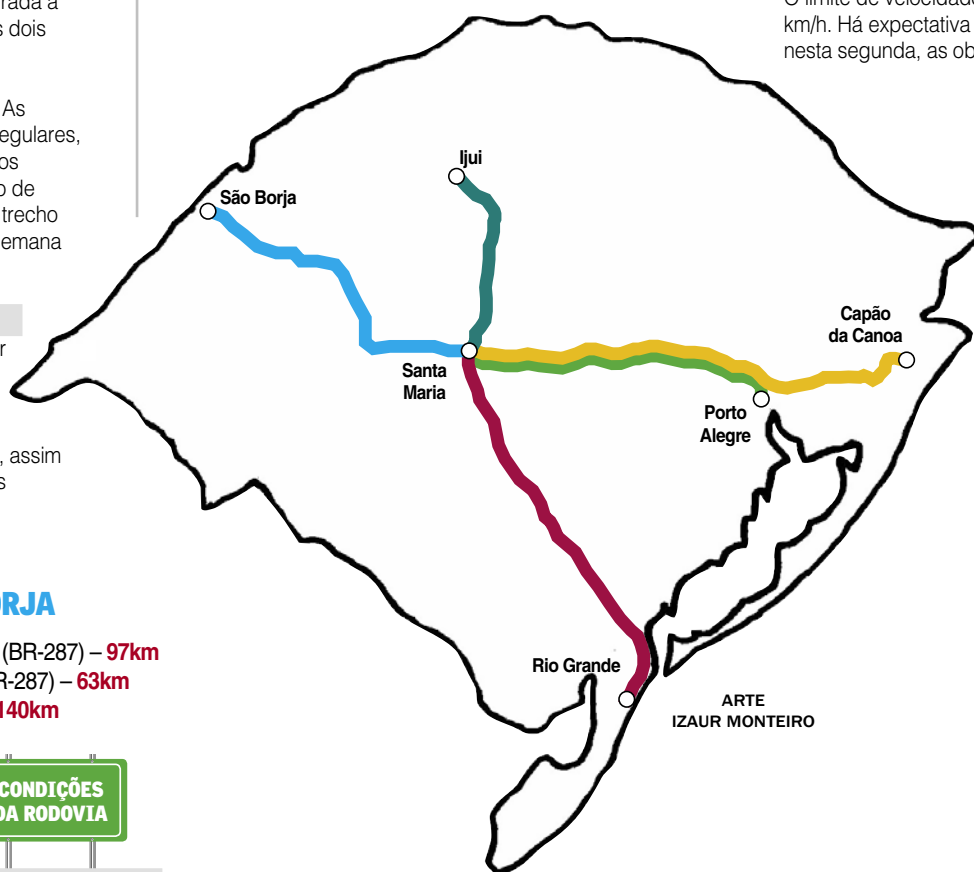
RSC-287
■ **Santa Maria a Restinga Seca** – Em muitos pontos, o asfalto está cedendo e há ondulações em toda a extensão do pórtico na Base Aérea. Os buracos em todo o trecho aumentaram (foto), e a sinalização é deficiente e inexistente em alguns pontos

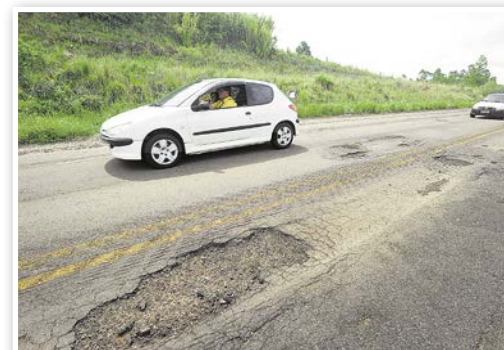
BR-392
■ **Santa Maria a Santana da Boa Vista** – A via está em condições regulares, é preciso ter atenção redobrada no trecho até **São Sepé**, onde os buracos se transformaram em crateras (foto acima). Há pouca ou nenhuma sinalização. Na região da Serra, a partir de **Caçapava do Sul**, a atenção precisa ser redobrada
