Jorge Lacerda a partir do Sesi

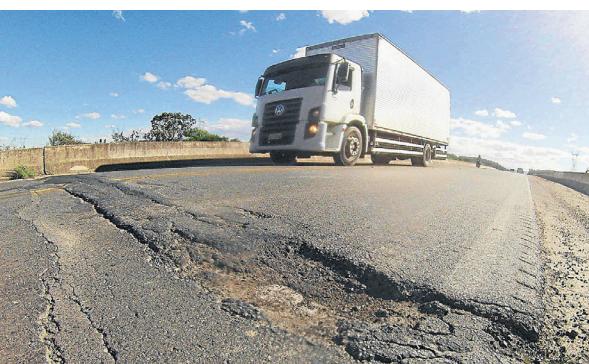
A ponte apresenta um degrau leve, um buraco grande e desnível na pista, o que exige que motoristas desacelerem o veículo para atravessar a estrutura.

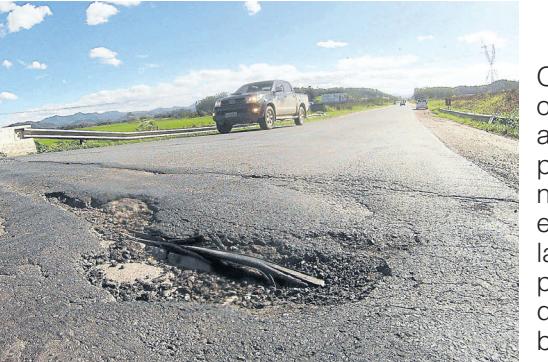
O trecho entre os Km 25 e 30 apresenta os piores desniveis nas cabeceiras em ambos os lados das duas pontes, além de ter muitos buracos.

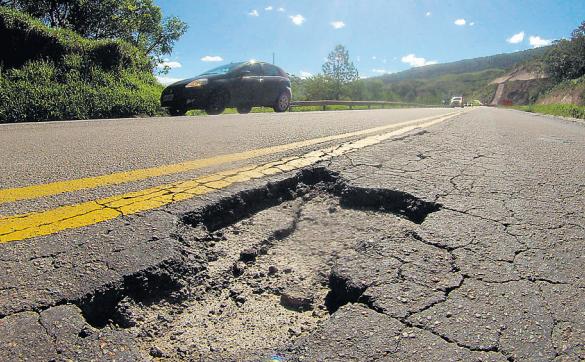
A caminho de Blumenau, um grande buraco logo quando a terceira faixa termina prejudica o tráfego.

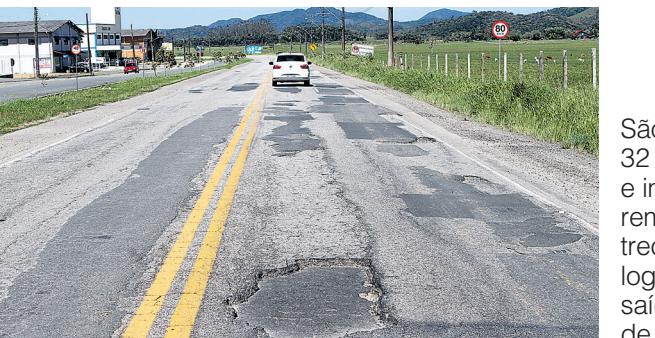
São pelo menos 32 buracos e incontáveis remendos neste trecho da rodovia, logo depois da saída do Centro de Gaspar.

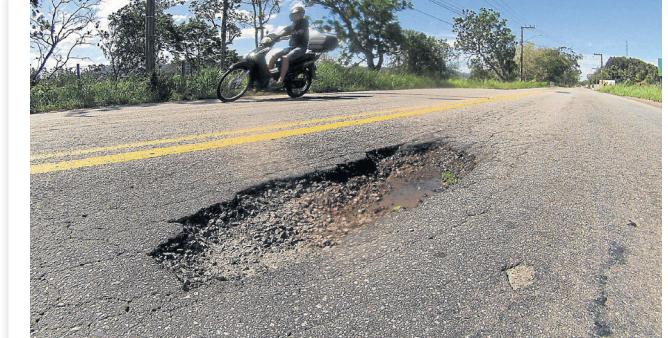
Em Ilhota, buracos passariam por um conserto feito pelo Deinfra.
