Jorge Lacerda a partir do Sesi

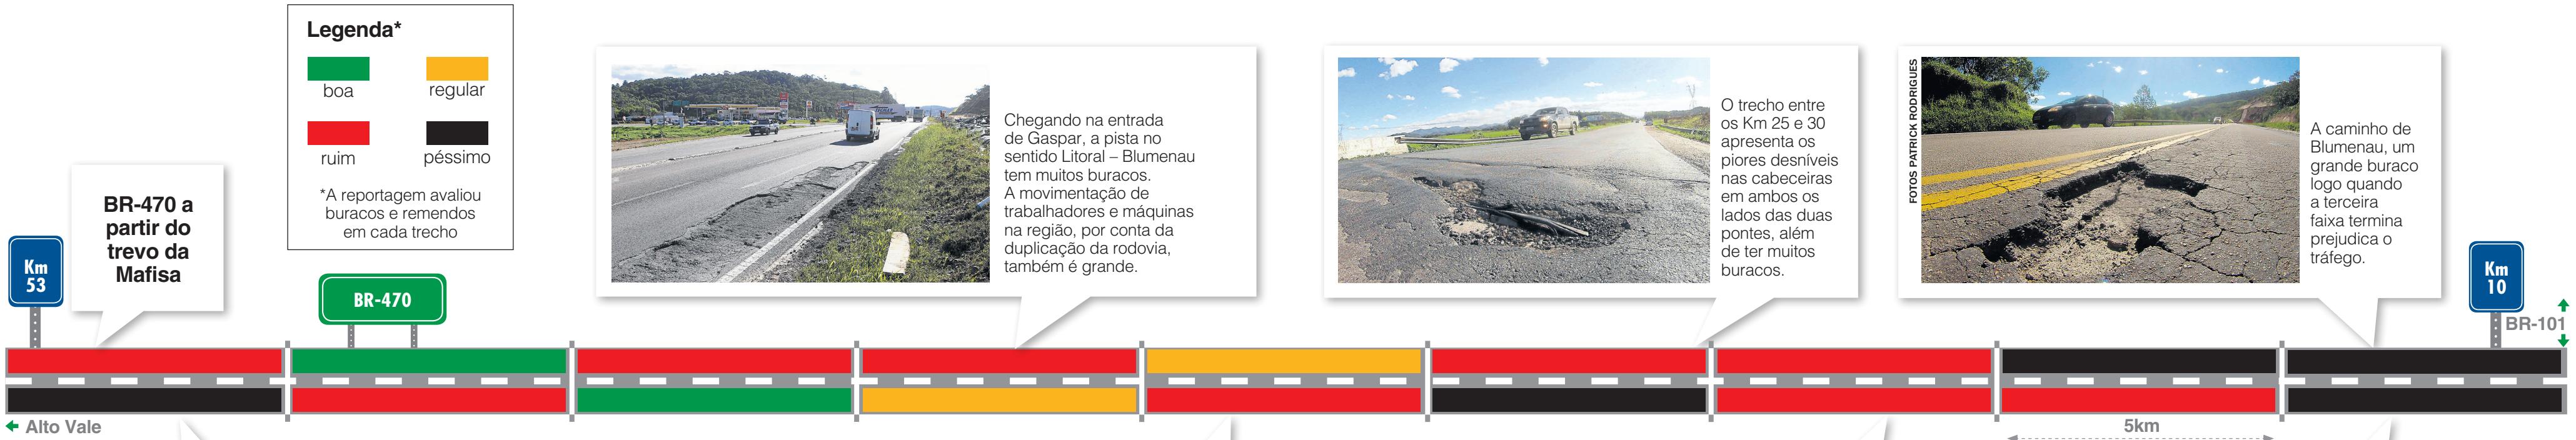
Passando o viaduto, muitos buracos e inúmeros remendos revelam as péssimas condições do trecho, que também é um dos mais movimentados da rodovia na região.
